**DETERMINACIÓN DEL ESTADO TRÓFICO DE LA LAGUNA
MILAGROS, HUAY-PIX, QUINTANA ROO**

TESIS
PARA OBTENER EL GRADO DE
INGENIERO AMBIENTAL

PRESENTA
BRUNO ARTURO ONOFRE SALOMÓN

CHETUMAL QUINTANA ROO, MÉXICO, OCTUBRE DE 2022

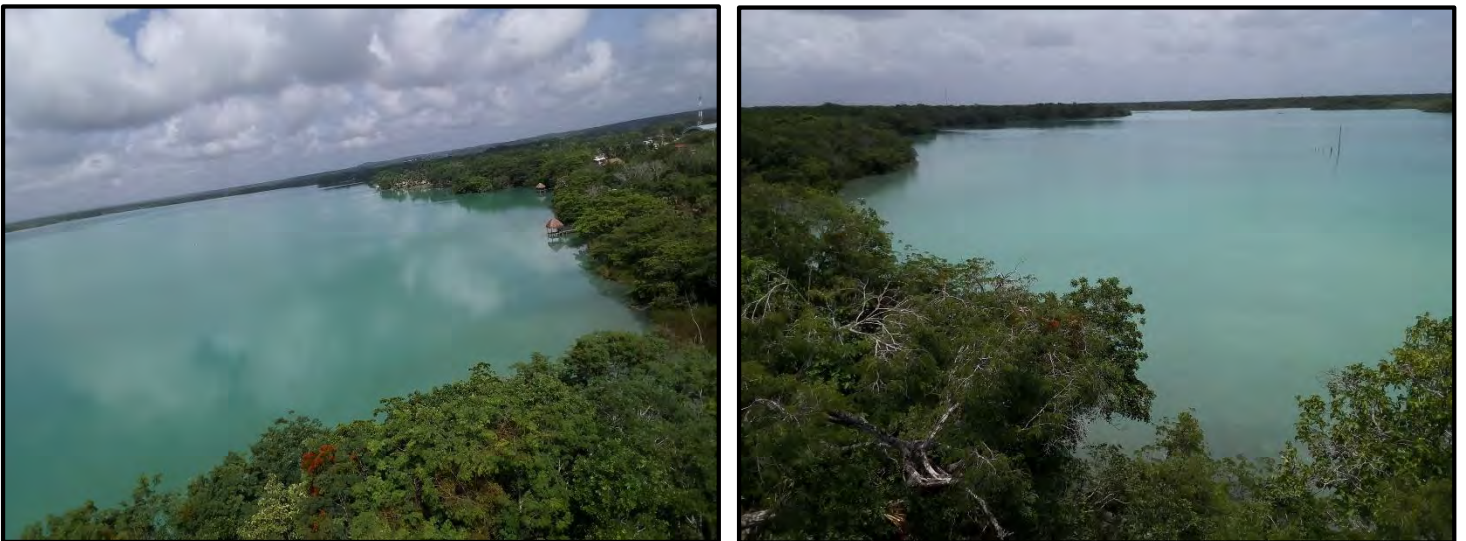
Figura 2. Características observadas (24/07/2021) en la periferia norte de la laguna Milagros.

No obstante, lo anterior, se hace notorio que, aunque se ha modificado sustancialmente las condiciones naturales del medio biótico, la laguna Milagros presenta una alta calidad paisajística que aún mantiene continuos de vegetación en el contorno lagunar lo que permite mantener aún los atributos ambientales asociados a la laguna **(Figura 2)**.

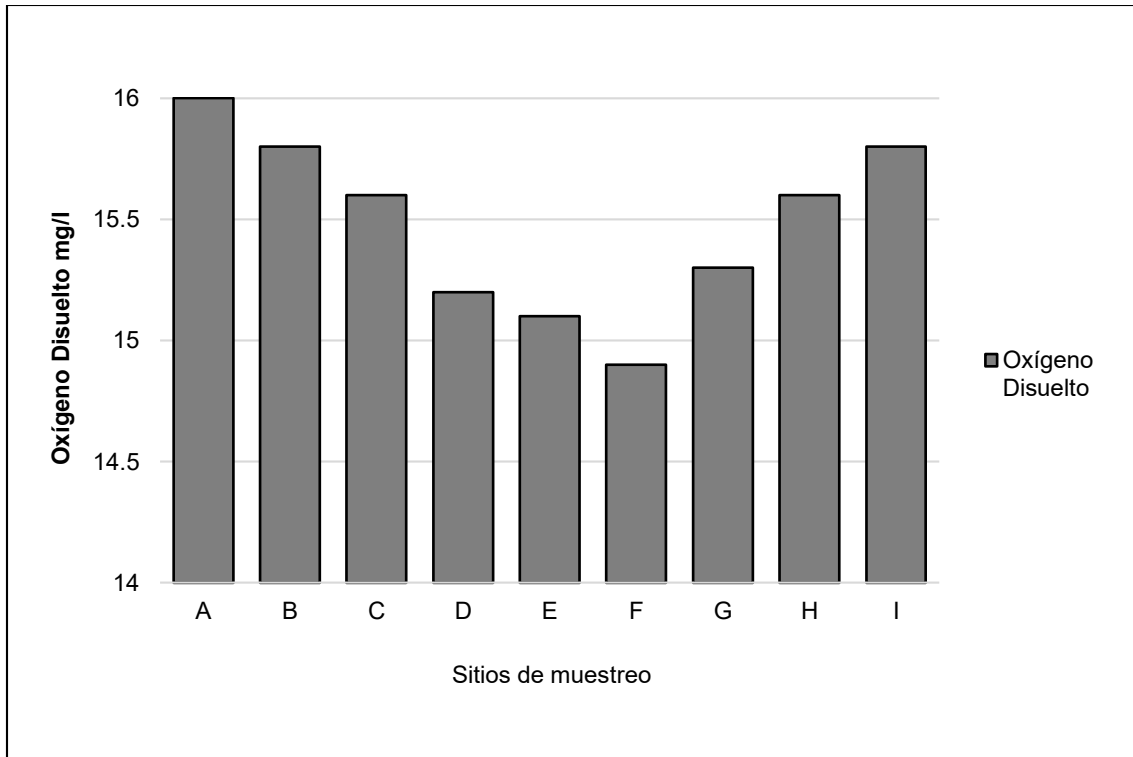
Figura 8. Variación del oxígeno disuelto del agua por sitio de muestreo de la laguna Milagros.

El valor máximo de oxígeno disuelto se presentó en la estación **A** con un registro de 16 mg/l, mientras que el valor mínimo se registró en la estación **F** con 14.9 mg/l (**Figura 8**). El valor promedio de oxígeno disuelto para la laguna Milagros fue de 15.47 mg/l.

El Oxígeno Disuelto (OD) es la cantidad de oxígeno que está disuelto en el agua y es considerado de los parámetros más importantes ya que condiciona procesos biológicos fundamentales. Generalmente un nivel más alto de OD indica agua de mejor calidad (Loja, 2013).

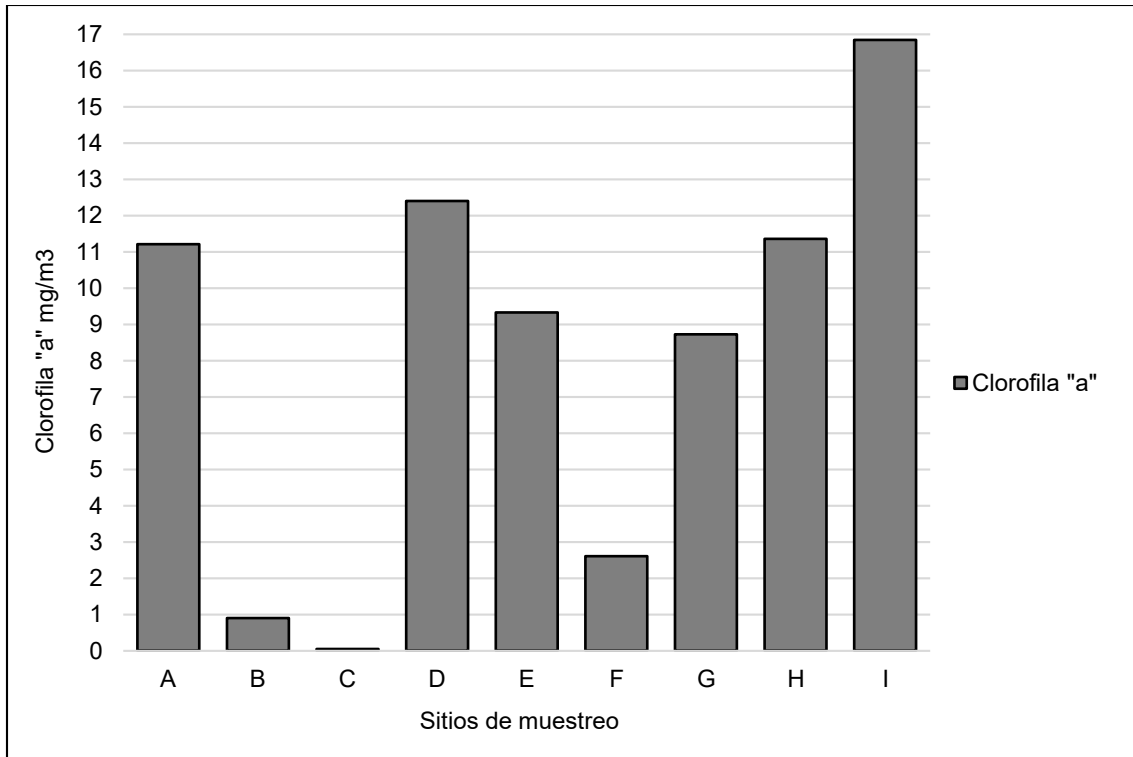
Figura 11. Variación de la Clorofila "a" del agua por sitio de muestreo de la laguna Milagros

El valor más alto se presentó en la estación **I** con 16.85 mg/m³ y el valor más bajo en la estación **C** con un 0.042 mg/m³ (**Figura 11**). El promedio de a clorofila “a” para la laguna Milagros fue de 8.16 mg/m³.

La clorofila "a" mostró diferencias de manera espacial, presentando los registros más altos en la estación I, D, H y A, mientras que los más bajos en las estaciones B, C y F; valores parecidos (0.03 a 15.19 mg/m³) fueron reportados por Ortiz (2010) en la laguna Colombia, Cozumel, presentándose los niveles más altos durante la época de lluvias.

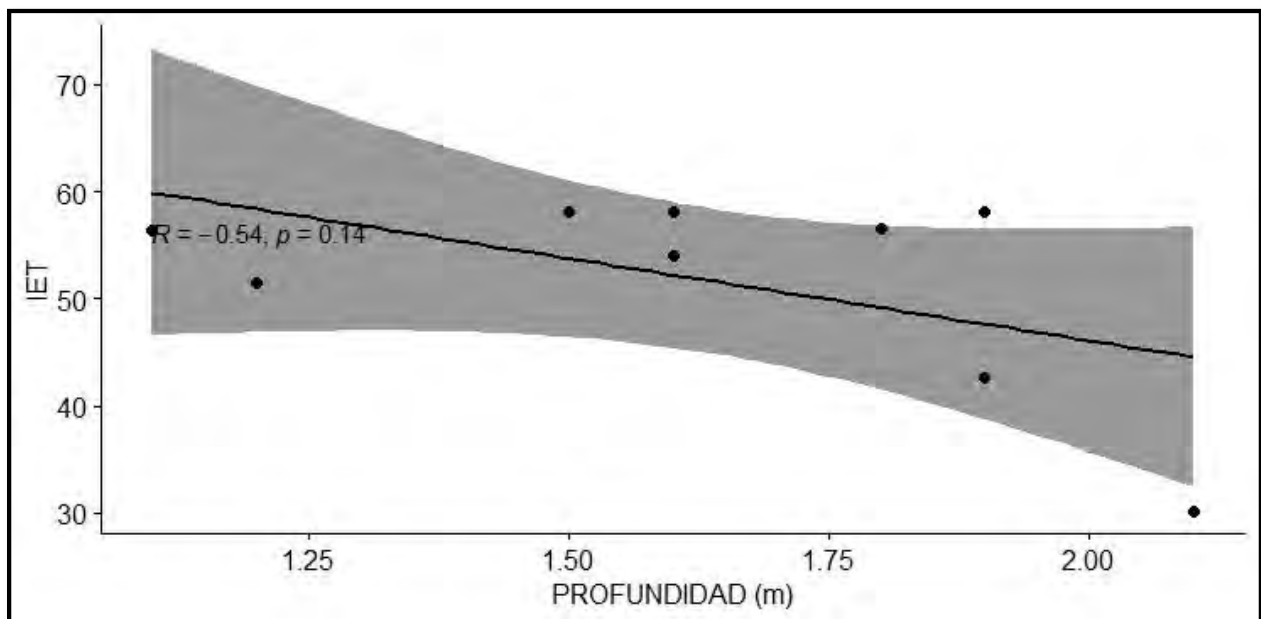
Figura 12. Correlación Profundidad – Índice de Estado Trófico (IET)

La **Figura 12** muestra que el coeficiente de correlación de Pearson es $r = -0.54$ este valor representa una relación lineal negativa moderada a través de una regla lineal firme difusa.

Con respecto a los parámetros de profundidad, transparencia, temperatura, oxígeno disuelto, conductividad y pH se observó una correlación débil con el estado trófico.

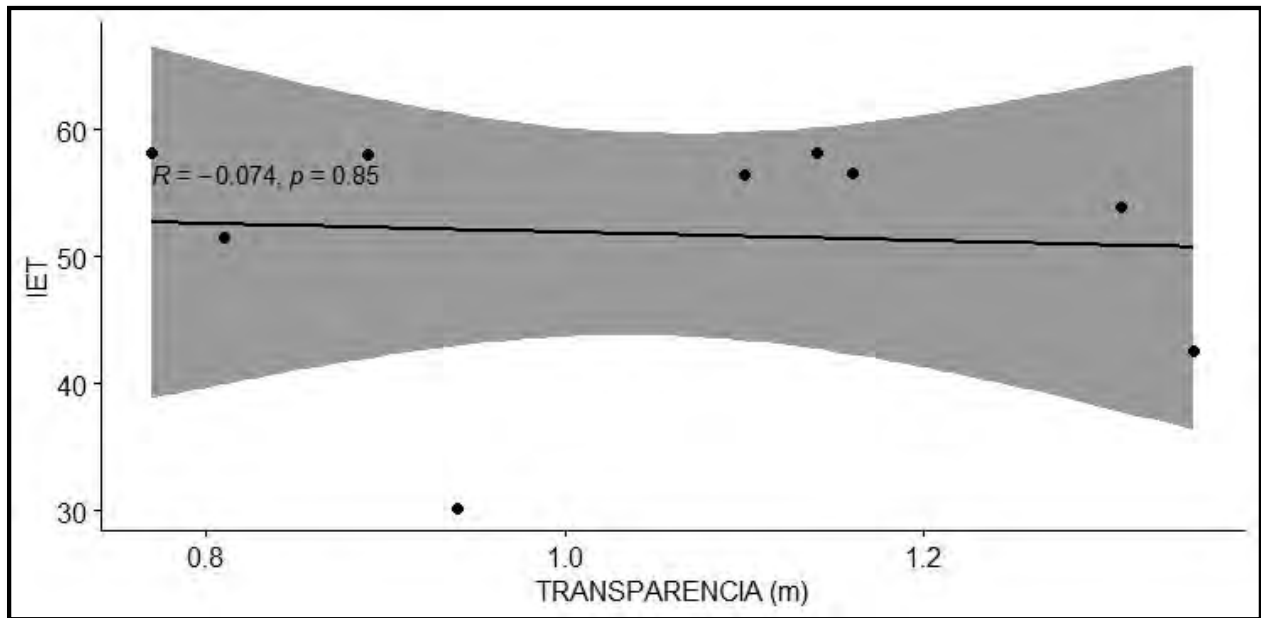
Figura 13. Correlación Transparencia – Índice de Estado Tráfico

La **Figura 13** muestra que el coeficiente de correlación de Pearson es $r = -0.074$ este valor representa una relación lineal negativa débil a través de una regla lineal inestable.

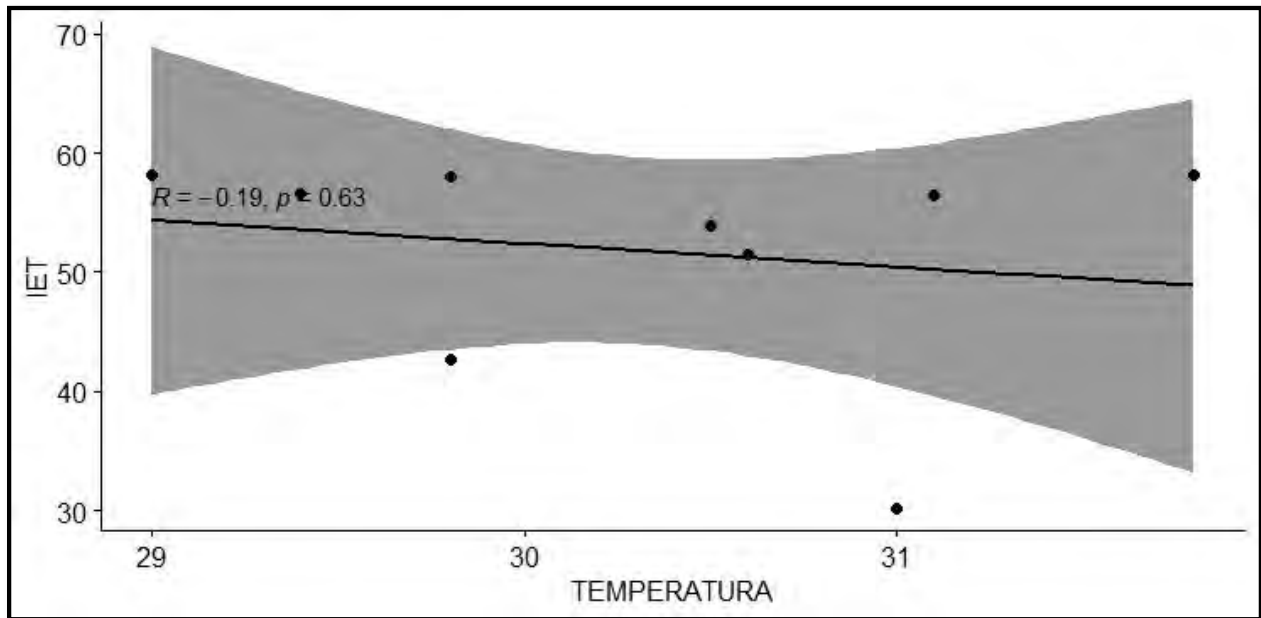
Figura 14. Correlación Temperatura – Índice de Estado Tráfico (IET)

La **Figura 14** muestra que el coeficiente de correlación de Pearson es $r = -0.19$ este valor representa una relación lineal negativa débil a través de una regla lineal inestable.

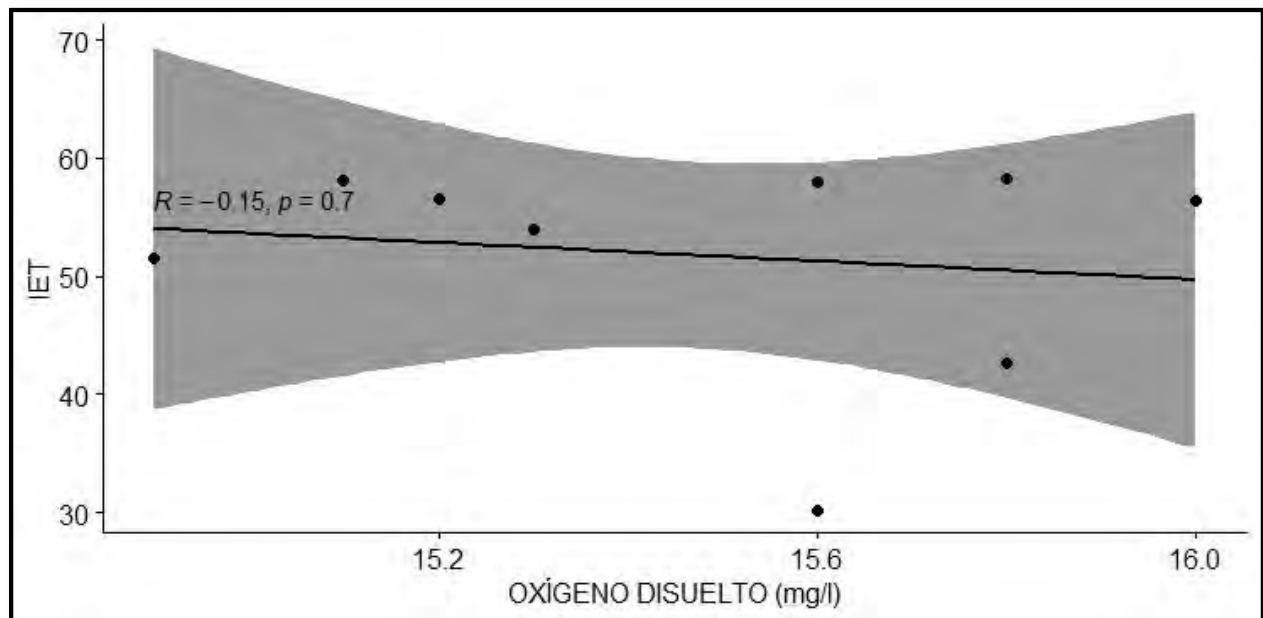
Figura 15. Correlación Oxígeno Disuelto – Índice de Estado Trófico (IET)

La **Figura 15** muestra que el coeficiente de correlación de Pearson es $r = -0.15$ este valor representa una relación lineal negativa débil a través de una regla lineal inestable.

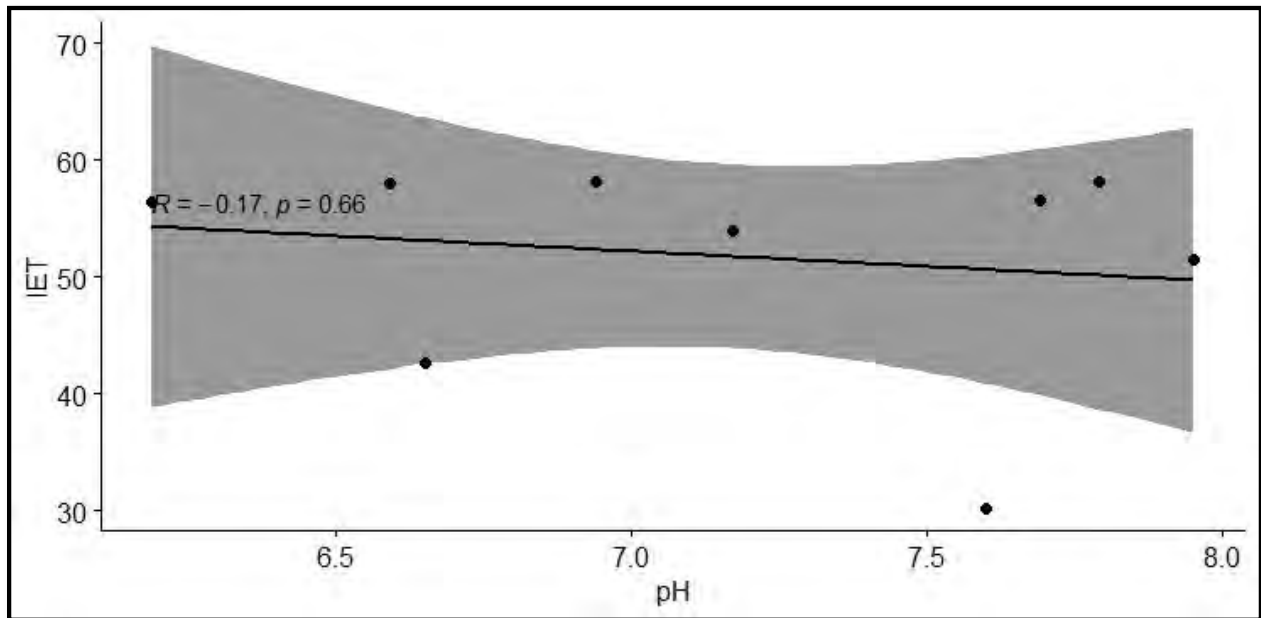
Figura 17. Correlación pH – Índice de Estado Trófico (IET)

La **Figura 17** muestra que el coeficiente de correlación de Pearson es $r = -0.17$ este valor representa una relación lineal negativa débil a través de una regla lineal inestable.
